## УЗРОЦИ РАСПАДАЊА И ПРЕДЛОГ ЗАШТИЋЕ ПЕШЧАРА УГРАЂЕНОГ У СПОМЕНИК "ОСЛОБОДИОЦИМА БЕОГРАДА 1944."

У циљу утврђивања узрока пропадања споменика "Ослободиоцима Београда 1944.", изграђеног од пешчара, извршена су детаљна испитивања стања блокова и степена њихове разградње. Констатовано је постојање различитих врста оштећења која су приказана у раду и дат предлог мера за њихову заштиту од временског пропадања.

**CAUSES OF DECAY AND PROTECTION PROPOSALS  
OF THE SANDSTONE OF THE MONUMENT  
"OSLOBODIĆIMA BEOGRADA 1944."**

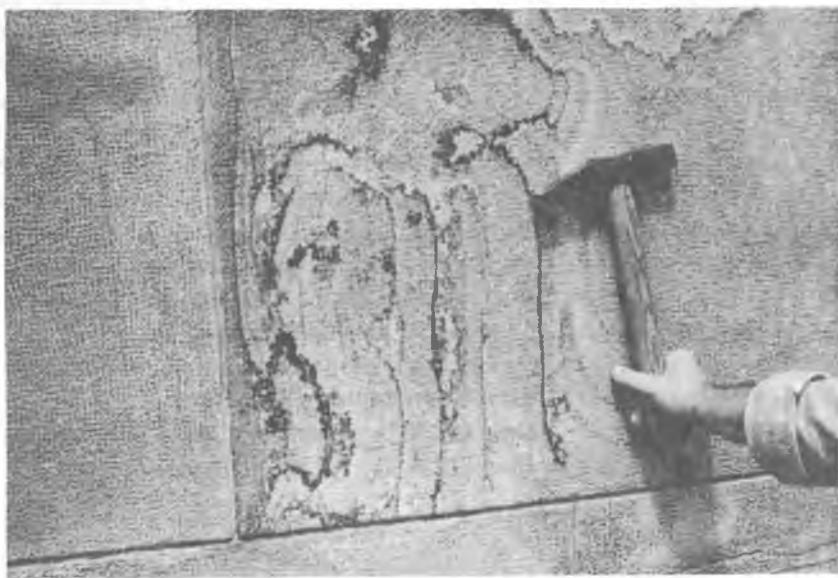
Сл. 1. Сачувани конволутивни облици у уgraђеном пешчару.  
Fig. 1. Relicts of convolution in built sandstone.

The sandstone is brown to gray in colour, partly with pink shade. It is of heterogenous character and it is layered. Some building elements are characterized by internal structures as lamination and convolution (Obradović, 1967; Fig. 1 and 2) and by cracks and fissures parallel to the s-surfaces. Low and high limonitization appear along these surfaces. The appearing of cavity on the some external surfaces of blocks is a consequence of the washing out of the fine grained material (< 0.05 mm). Some of these surfaces are characterized by the flaking.

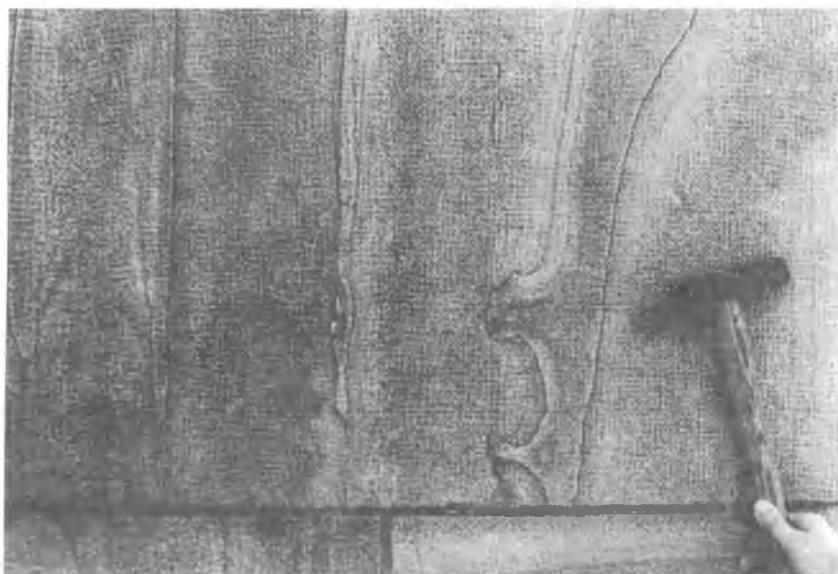
Сл. 2. Ламинација на површинама сеченим управно на слојевитост.  
Fig. 2. The lamination on the surfaces of blocks cutting perpendicular to layering.

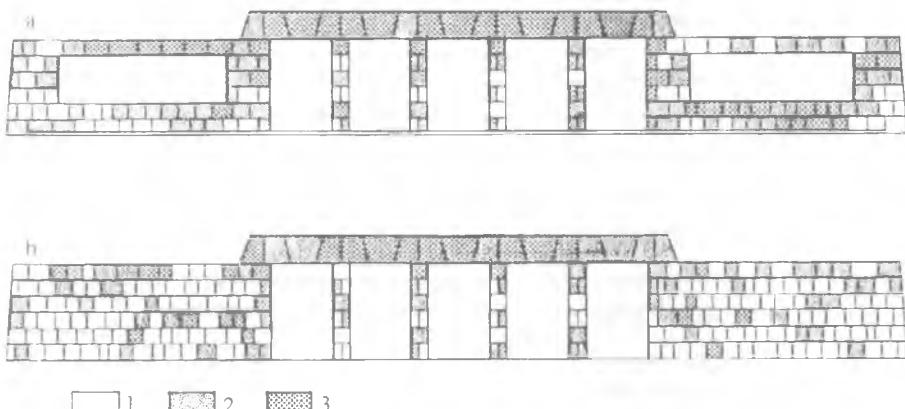
У споменик (указни портал) уграђено је 459 видљивих блокова (сл. 3); 94 елемената су јако оштећени (20, 5%), 136 елемената су мало и умерено оштећени (29,6%) и 229 елемената спада у групу без видљивих оштећења (49.9 %). Мало и умерено оштећени елементи имају ситне прслуше обично по правцима ламинације. Јако оштећени елементи су плаочасто–љусчасто, комадасто и љусчасто–зрнасто распаднути (сл. 4, 5, 6). Дубока разградња се посебно јавља на блоковима где је примарна површина разорена па је нова захваћена љусчасто–зрнастим распадањем (сл. 6). У ову групу спадају и оштећења где се на први поглед не виде знаци физичке разградње, али перкутирањем је утврђено да се слојевито–плаочасти део одвоји од целине блока и да је само пигтање времена када ће отпасти са њега. Ноједан блокови пешчара су јако оштећени па ће бити потребно да се замене новим елементима.

Сл. 3. Скица споменика са различитим степеном оштећења блокова. а) ЈИ страна споменика. б) СЗ страна споменика. Легенда: 1. Неоштећени блокови; 2. Мало и умерено оштећени блокови; 3. Јако оштећени блокови.

Fig. 3. Sketch of the Monument with different damage degree of blocks. a) South-east side of the Monument. b) North-west side of the Monument. Legend: 1. Undamaged blocks; 2. Less damaged blocks; 3. More damaged blocks.

The visible 495 blocks (Fig. 3) were build in the portal of Monument. The 94 elements are very damaged (20.5%), the 136 are less damaged (29.6%) and the 229 elements are sound. The less damage stones have small cracks parallel to the lamination.

Some blocks of sandstone are very damaged and they must be replaced with the new ones.

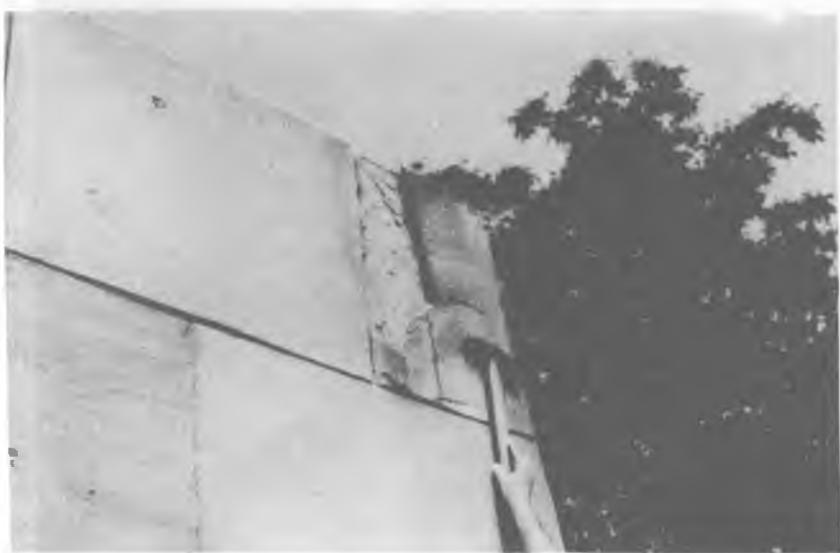
Начин резања пешчара утиче на облике физичке разградње блокова. На елементима клесаним управно на слојевитост присутне су цукотије паралелно површине слојевитости. Насупрот томе код блокова са површином резаном паралелно слојевитости "слојевита" разградња је изразитија при чему се одвајање плаочастих комада врши са целе или делова површине блока (сл. 4).

Сл. 4. Плочасто-љусчасто распадање пешчара паралелно слојевитости.

Fig. 4. Exfoliation of sandstone parallel to layering.

The following kinds of destruction were found on the very damaged blocks: exfoliation, cracking and flaking—granular disaggregation (Figs. 4, 5, 6).

The manner (style) of sandstones cutting gives also rise to degradation. The fractures appear parallel to the layering if the blocks were cut perpendicular to layering. As a consequence of the cutting parallel to layering the exfoliation occurs (Fig. 4).

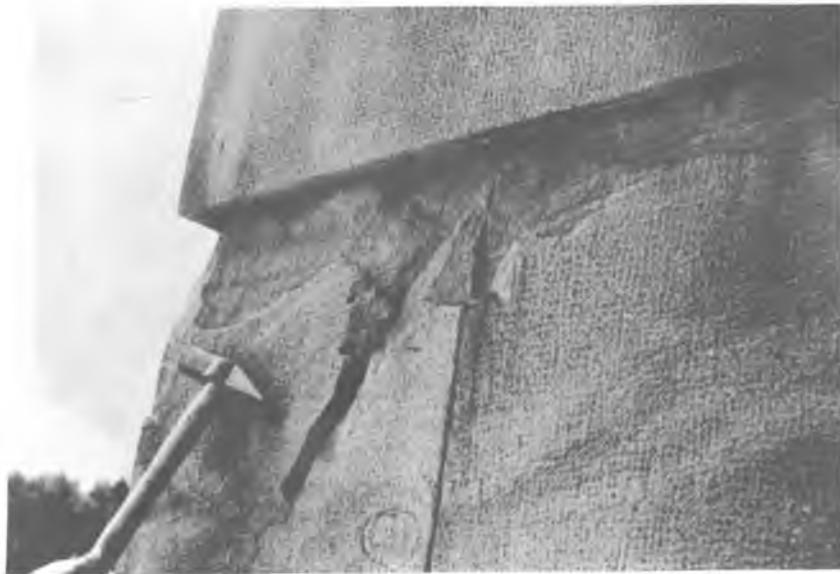
Сл. 5. Комадасто распадање блокова.

Fig. 5. Cracking of blocks.

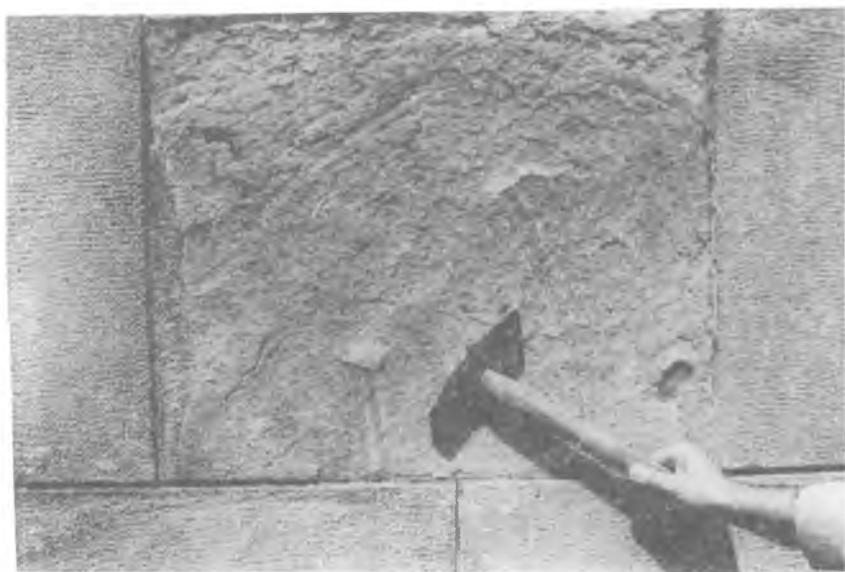
Сл. 6. Љусасто-зрашто распадање.  
Fig. 6. Flaking and granular disaggregation.

Deep destruction appears on the blocks where the surface—crusts is separated. The new opened surface underwent to flaking and granular disaggregation (Fig. 6). To this group of damages belong also blocks which surface looks sound but percussing on it provides evidence that the undersurface part (parallel to layering) is separated, and it is a matter of time when it will be split.

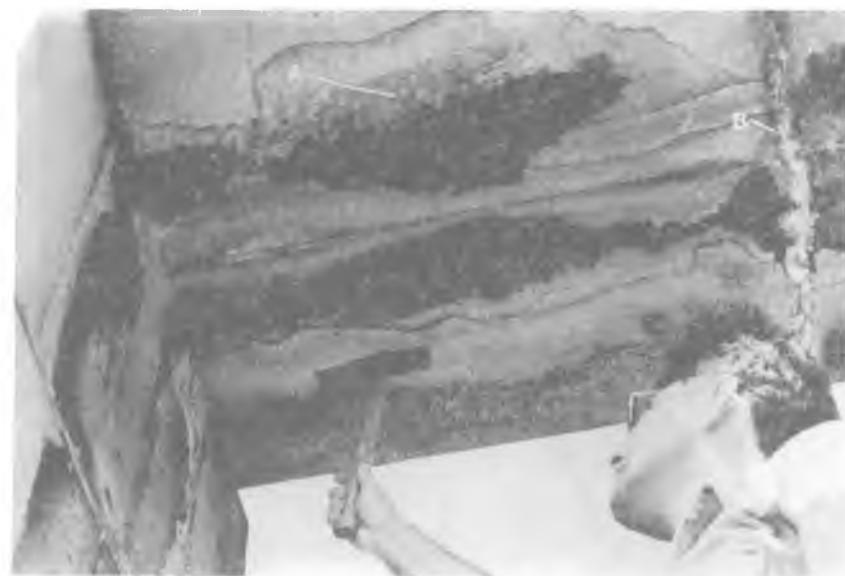
Сл. 7. "Тамна кора" настала таложењем чврстих честица из атмосфере. Ефлоресценција дуж спојница блокова.  
Fig. 7. "Dark crust" caused by atmospheric pollution. Efflorescences along the mortar joints.

На површинама блокова, које су заклоњене од деловања кишне, формирају се "црне коре" таложењем чврстих честица из атмосфере (чађ, прашина итд.) и гипса. Клобучање коре и потом њено "перутање" узрокују даље разарање површине камена (сл. 7). "Црне коре" су чест облик распадања камена у урбаним срединама.

Карактеристичан облик временског пропадања пешчара је и појава ефлоресценција (исцветавање соли) констатована дуж спојница блокова. Рендгенском анализом овог материјала констатовано је присуство: халита –  $\text{NaCl}$ , тенардита –  $\text{Na}_2\text{SO}_4$ , афтилита –  $\text{K}_2\text{Na}(\text{SO}_4)$  и гипса  $\text{CaSO}_4 \times 2\text{H}_2\text{O}$ .

The particular type of deterioration of the stones is the appearances of efflorescences along the mortar joints. The data of X-ray diffraction show the presence of halite ( $\text{NaCl}$ ), tenardite –  $\text{Na}_2\text{SO}_4$ , aphtitalite –  $\text{K}_2\text{Na}(\text{SO}_4)_2$  and gypsum –  $\text{CaSO}_4 \times 2\text{H}_2\text{O}$ .

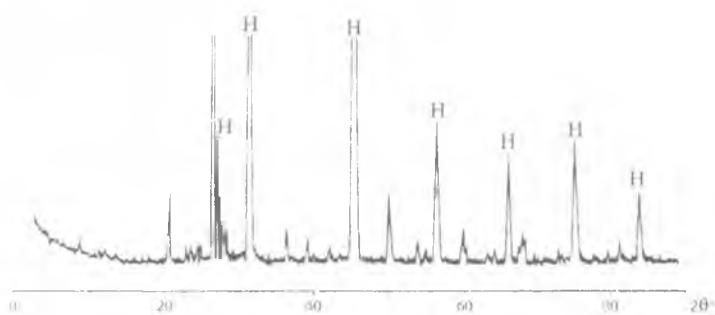
**Халит** констатован у спојницама плоча уgraђених у плато испред споменика (сл. 8) пајвероватије је припет са улице у зимским месецима. **Афтиташт и тенардит** из узорака узетих са барељефа (сл. 9) су вероватно последица растворавања малтера коришћеног у току зидања. **Гипс** је констатован у узорку тамне коре са површине блока (сл. 10) и потиче или из малтера којим су спајани блокови или је принет из атмосфере као аеросолна чесгица. Неповољни ефекти кристализације наведених соли су естетске а у мањем степену деструктивне природе.

Сл. 8. Дифрактограм узорка пешчара са плочника испред споменика. Н-халит.  
Fig. 8. Diffractogram of sample of sandstone taken from the plarform slabs. H-halite.

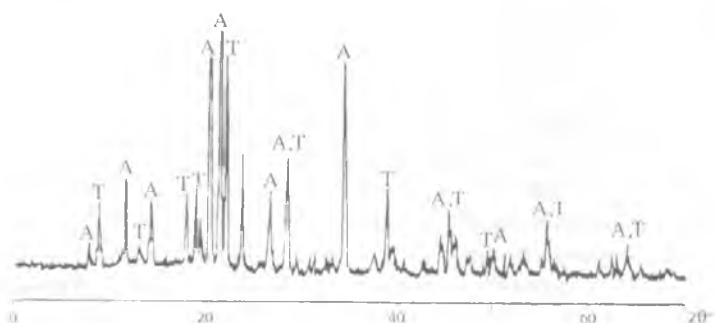
Сл. 9. Дифрактограм узорка соли са барељефа. А-афтилалит; Т-тенардит.  
Fig. 9. Diffractogram of salts from bas-reliefs. A - aphtitalite; T - tenardite.

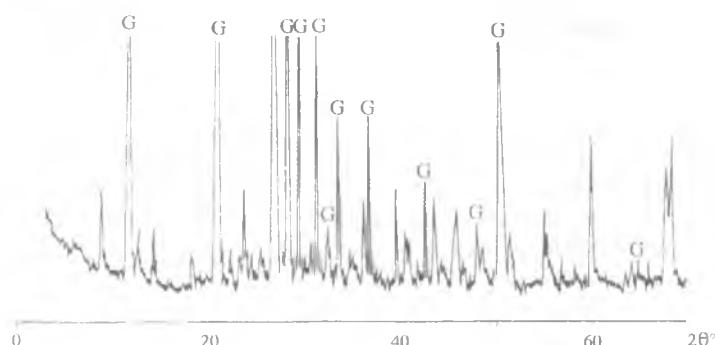
Сл. 10. Дифрактограм узорка "тамне коре". Г-гипс.  
Fig. 10. Diffractogram of sample of "dark-crust". G-gypsum.
